TERMOGRAFI RAPPORT
Holmstrup
Afd. 6
Jernaldervænget, Brabrand

Undersøgelsessted: Afd. 6, Holmstrup, Brabrand

Dato for undersøgelse 23.02.2011
Udført af: Carsten Høg Christensen

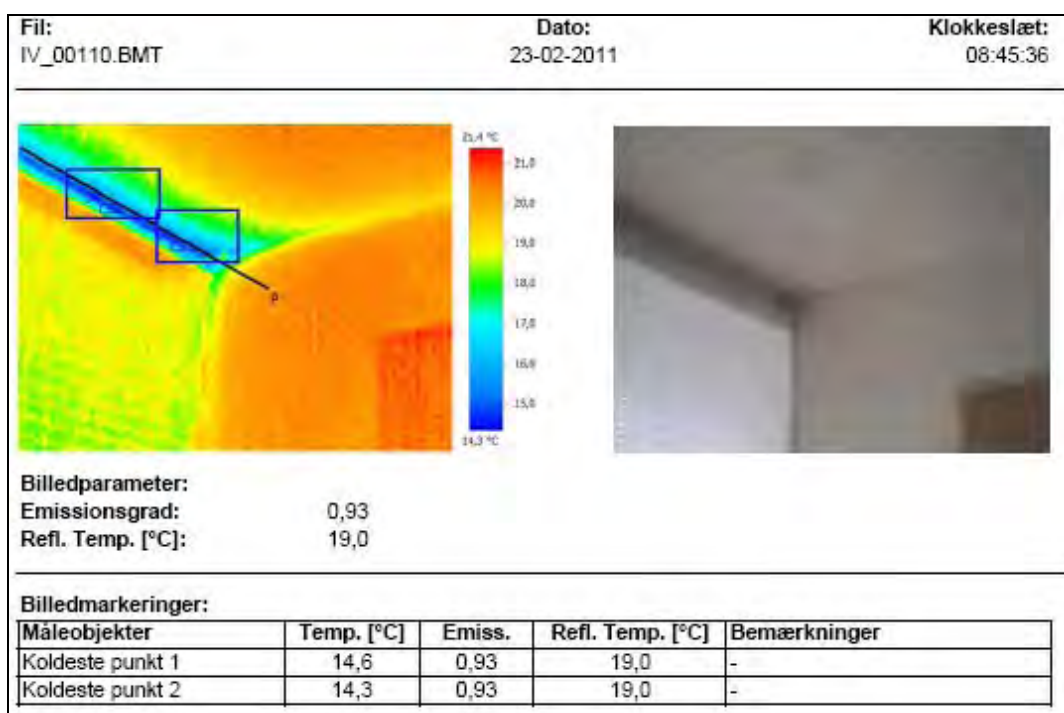
Termografibillede 1 , Kuldepåvirkning gennem loftskonstruktion

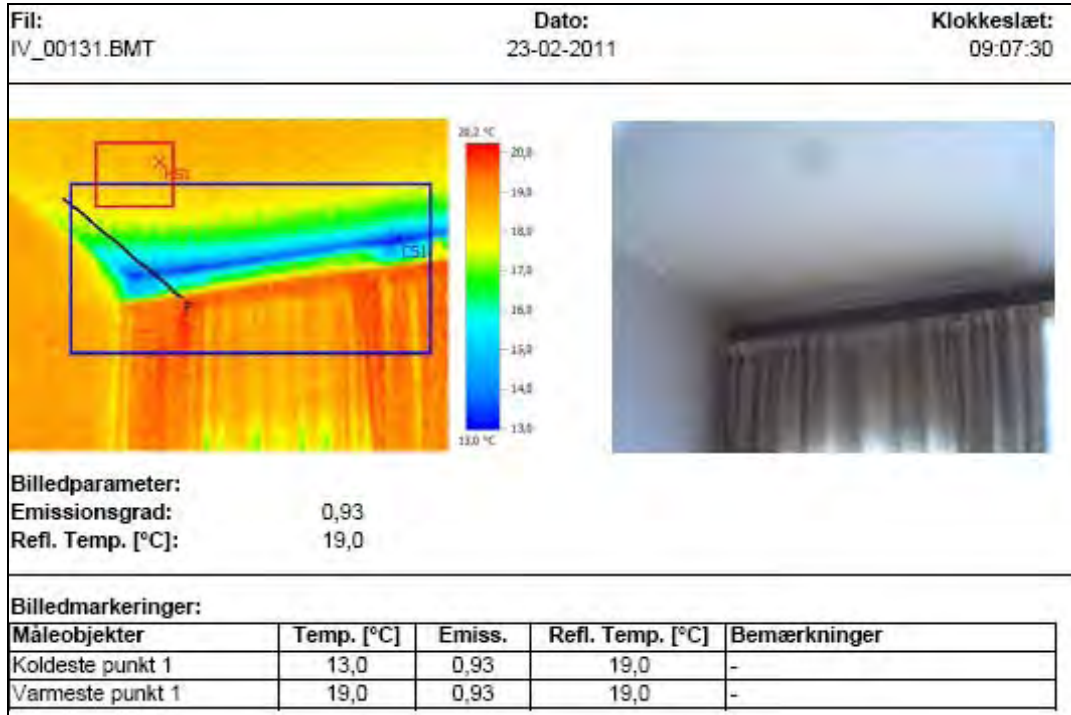
Termografibillede 2, 6 graders forskel indfor 30 cm.

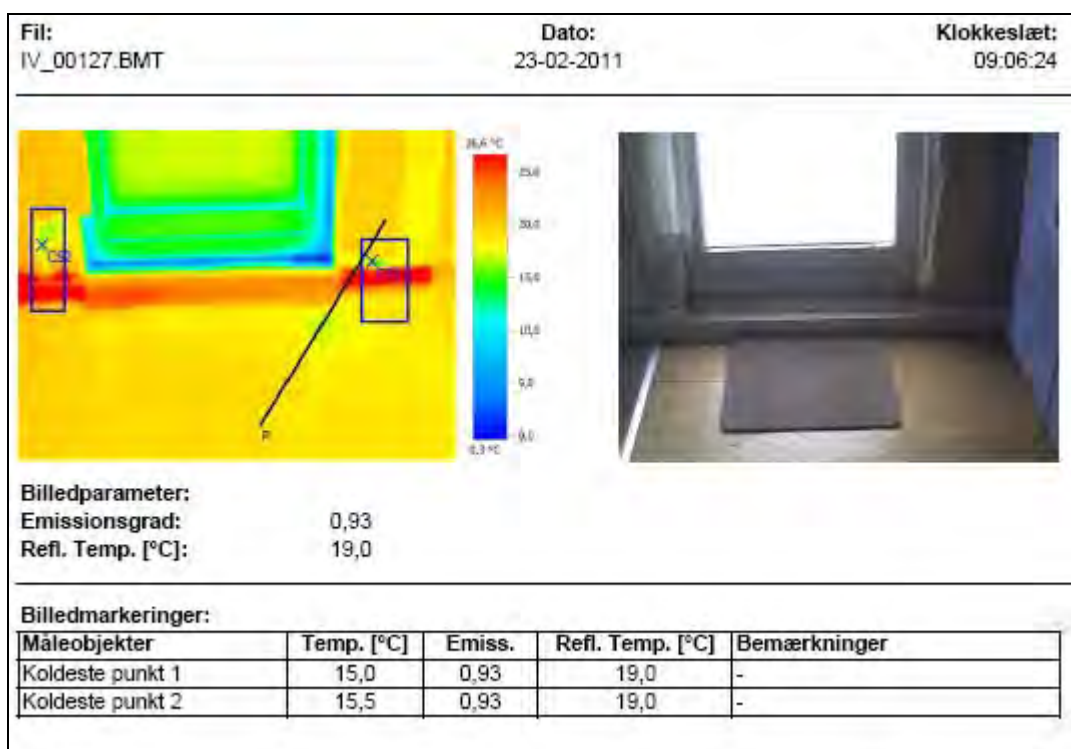
Kuldepåvirkningen ses ligeledes ved overgangen mellem gulv, vindueselementerne og fundament.

Den negative påvirkning af dette sted holdes dog nede ved, at man har placeret rørføringen for varmeanlægget lige netop her.

Det må dog betegnes som værende en forholdsvis dyr løsning på et problem der skyldes manglende kuldebroafbrydelse i fundamentet.

Termografibillede 3, Kuldepåvirkning af gulvet og væggen. Rørføring bag "fodlisten"

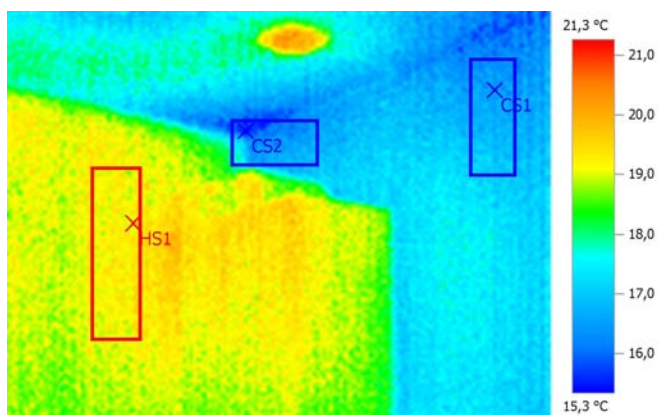
Fil:
IV_00100.BMT

Måleobjekter	Temp. [°C]	Emiss.	Refl. Temp. [°C]	Bemærkninger
Koldeste punkt 1	16,0	0,93	19,0	-
Koldeste punkt 2	15,3	0,93	19,0	-
Varmeste punkt 1	19,7	0,93	19,0	-

Køkken

Kold ydervæg

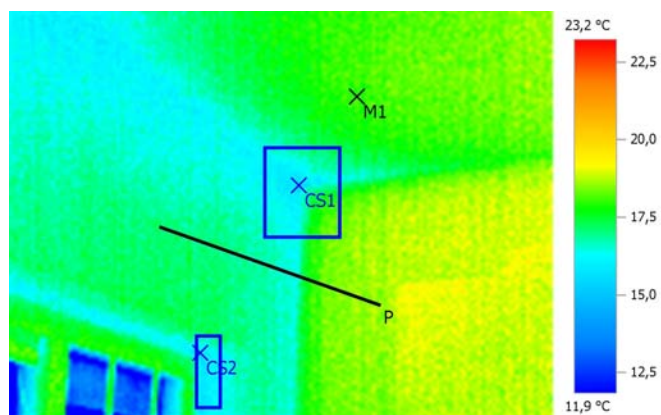
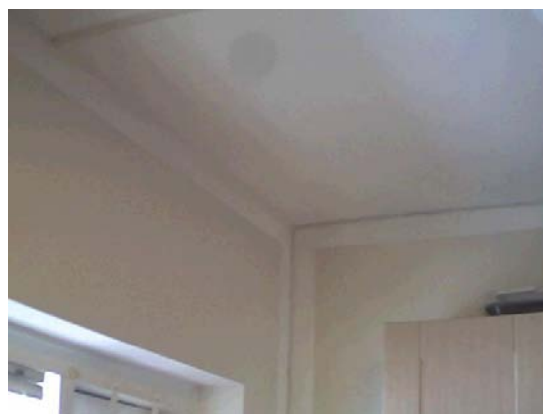
Fil:
IV_00101.BMT

Måleobjekter	Temp. [°C]	Emiss.	Refl. Temp. [°C]	Bemærkninger
Målepunkt 1	18,0	0,93	19,0	-
Koldeste punkt 1	15,3	0,93	19,0	-
Koldeste punkt 2	15,4	0,93	19,0	-

køkken
Kold ydervæg

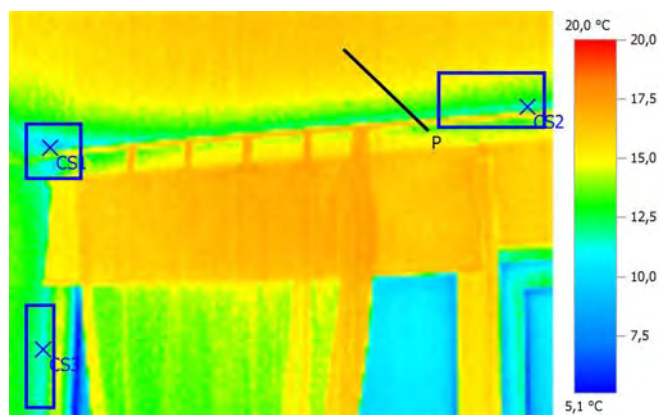
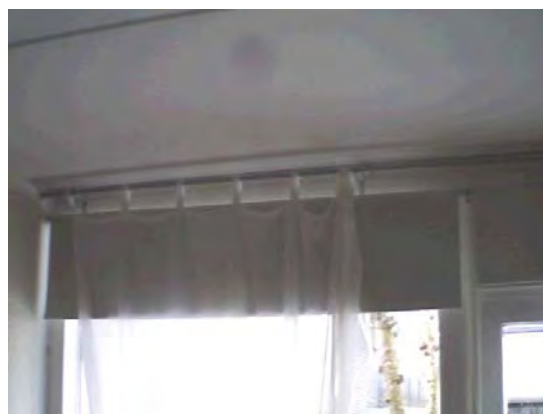
Fil:
IV_00102.BMT

Måleobjekter	Temp. [°C]	Emiss.	Refl. Temp. [°C]	Bemærkninger
Koldeste punkt 1	9,5	0,93	19,0	-
Koldeste punkt 2	11,2	0,93	19,0	-
Koldeste punkt 3	10,9	0,93	19,0	-

Soveværelse

Kuldebroer gennem dæk og vægkonstruktionen omkring vinduespartiet.

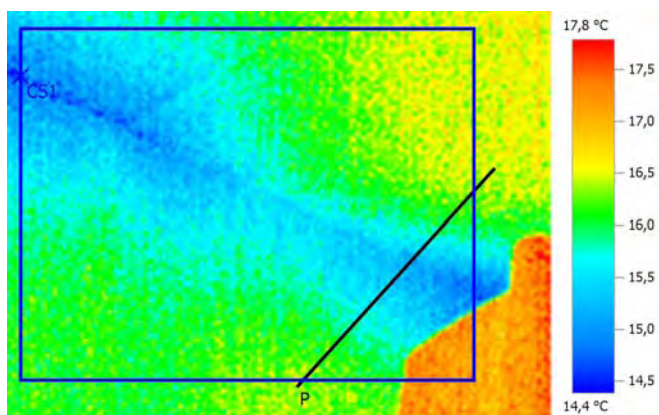
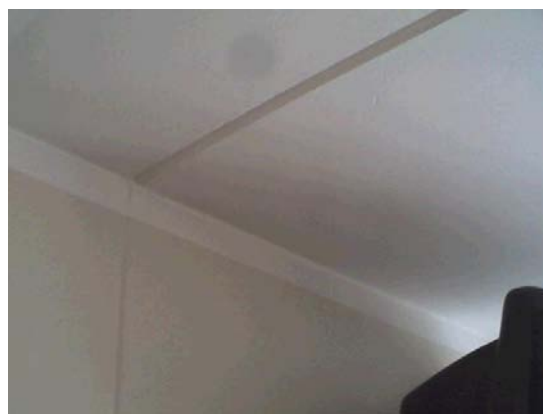
Fil:
IV_00103.BMT

Måleobjekter	Temp. [°C]	Emiss.	Refl. Temp. [°C]	Bemærkninger
Koldeste punkt 1	14,4	0,93	19,0	-

Soveværelse (væg mod gavlen)
Kuldezonen langs loftet.

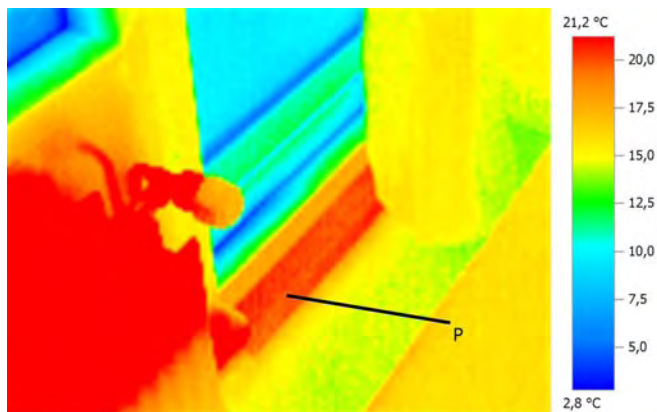
Fil:
IV_00104.BMT

Bemærkninger:
 Soveværelse
 Kold gulv foran døren

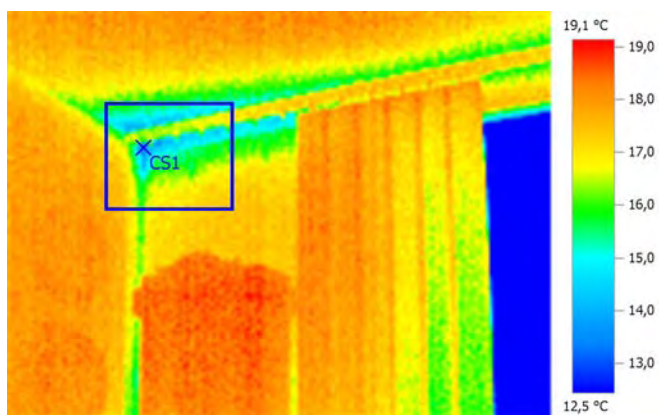
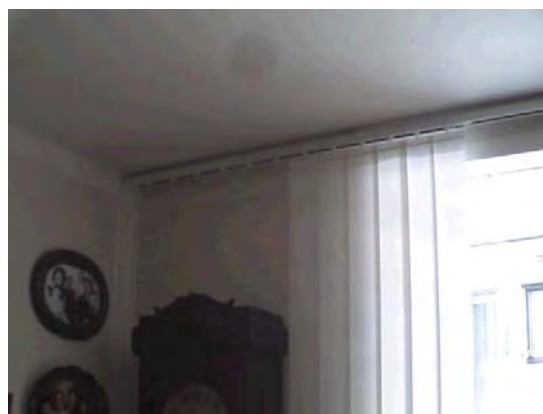
Fil:
IV_00105.BMT

Måleobjekter	Temp. [°C]	Emiss.	Refl. Temp. [°C]	Bemærkninger
Koldeste punkt 1	13,3	0,93	19,0	-

Værelse

Kuldebro gennem loftkonstruktionen.

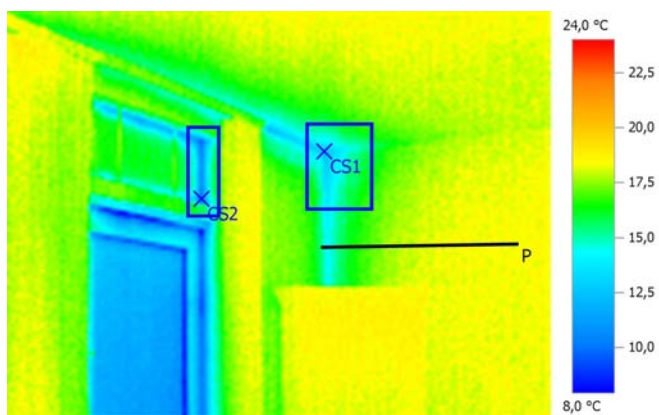
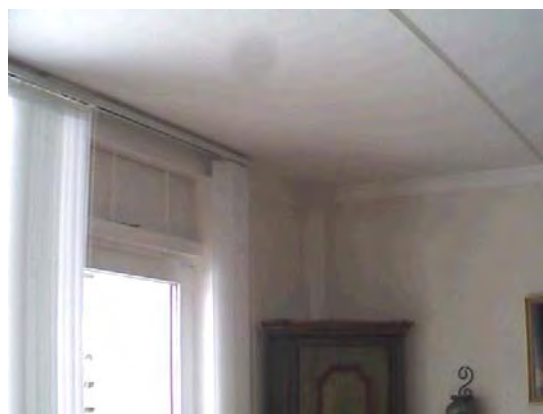
Fil:
IV_00106.BMT

Måleobjekter	Temp. [°C]	Emiss.	Refl. Temp. [°C]	Bemærkninger
Koldeste punkt 1	12,1	0,93	19,0	-
Koldeste punkt 2	9,7	0,93	19,0	-

Værelse
Kuldebro gennem vægkonstruktionen.

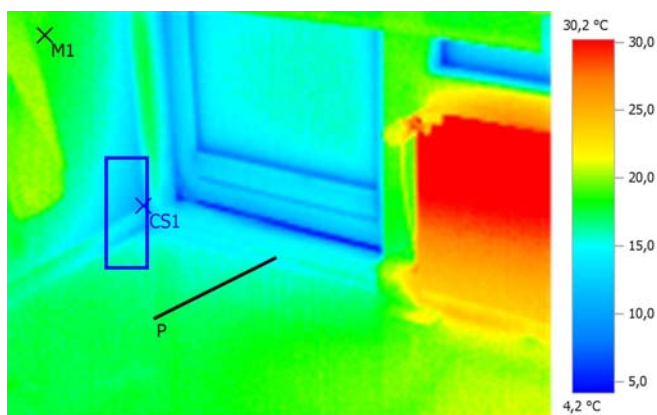
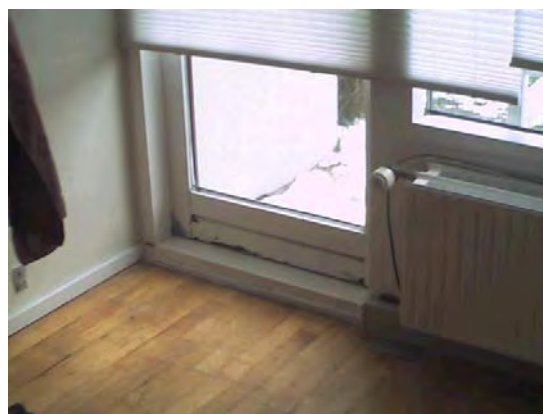
Fil:
IV_00108.BMT

Måleobjekter	Temp. [°C]	Emiss.	Refl. Temp. [°C]	Bemærkninger
Målepunkt 1	18,1	0,93	19,0	-
Koldeste punkt 1	9,9	0,93	19,0	-

Værelse
Kuldebro ved skillevæggen til venstre

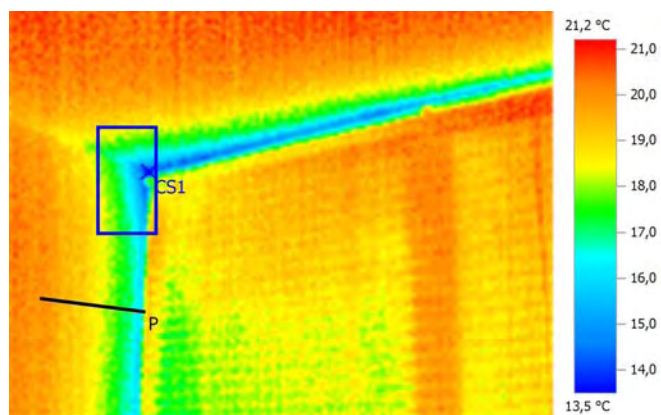
Fil:
IV_00109.BMT

Måleobjekter	Temp. [°C]	Emiss.	Refl. Temp. [°C]	Bemærkninger
Koldeste punkt 1	13,5	0,93	19,0	-

Værelse
 Kuldebro i skilleveggen til venstre samt langs loftet.

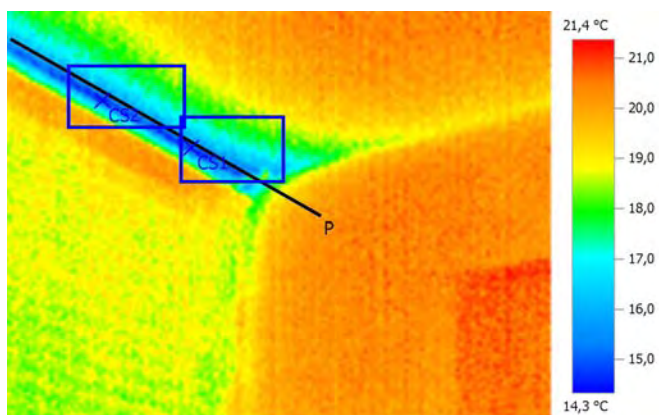
Fil:
IV_00110.BMT

Måleobjekter	Temp. [°C]	Emiss.	Refl. Temp. [°C]	Bemærkninger
Koldeste punkt 1	14,6	0,93	19,0	-
Koldeste punkt 2	14,3	0,93	19,0	-

Værelse
Kuldebro langs loftet.

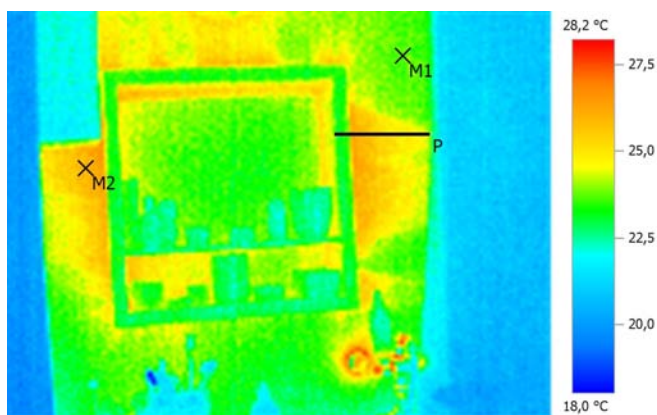
Fil:
IV_00111.BMT

Badeværelse

Varmepåvirkning fra hulrum bag spejlet. Vindpåvirkning er hele vejen rundt.

Undertryk i bad skyldes ventilation.

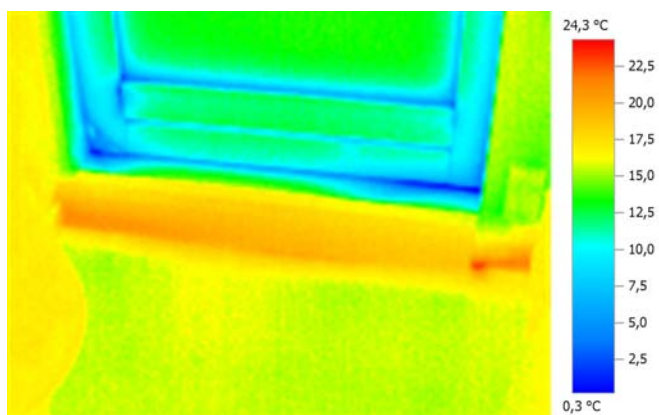
Fil:
IV_00112.BMT

Værelse

Dårlig tætningslister i døren.

Varmepåvirkning foran dørtrin pga. rørføring i dækliste.

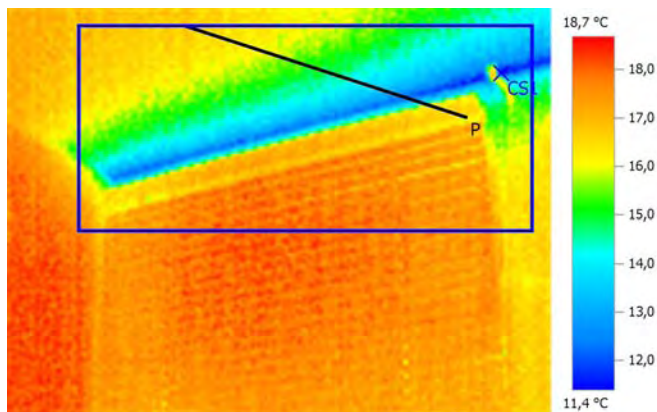
Fil:
IV_00113.BMT

Måleobjekter	Temp. [°C]	Emiss.	Refl. Temp. [°C]	Bemærkninger
Koldeste punkt 1	11,4	0,93	19,0	-

Værelse
Kuldebro gennem loftet

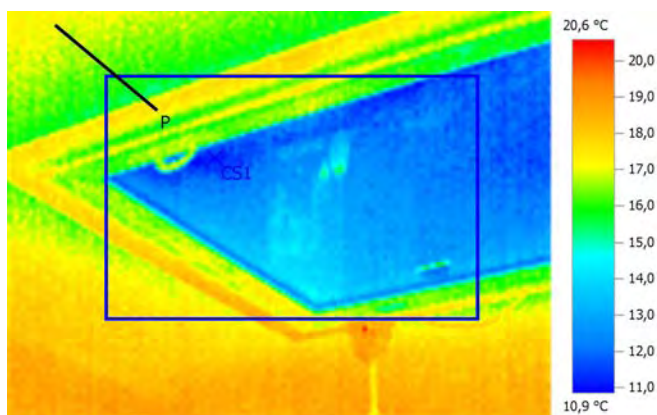
Fil:
IV_00114.BMT

Måleobjekter	Temp. [°C]	Emiss.	Refl. Temp. [°C]	Bemærkninger
Koldeste punkt 1	10,9	0,93	19,0	-

Mellemstue
Kuldepåvirkning fra lysskakt.

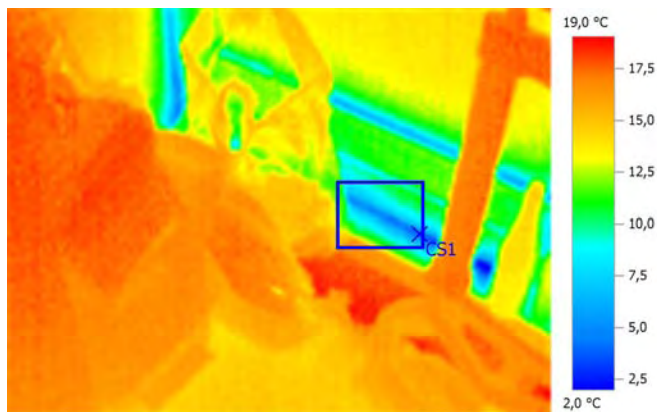
Fil:
IV_00115.BMT

Måleobjekter	Temp. [°C]	Emiss.	Refl. Temp. [°C]	Bemærkninger
Koldeste punkt 1	3,7	0,93	19,0	-

Arbejdsværelse
Dårlig tætning af døren

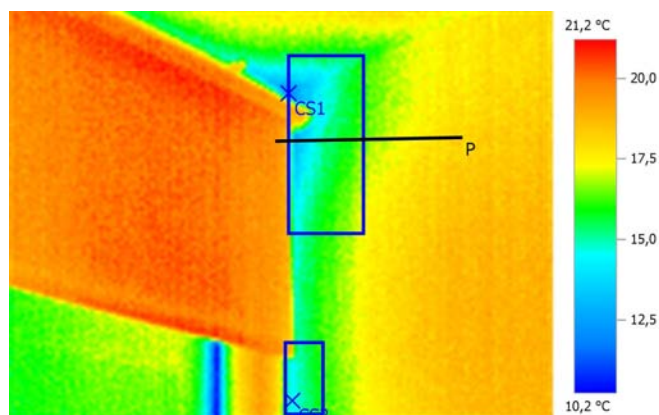
Fil:
IV_00117.BMT

Måleobjekter	Temp. [°C]	Emiss.	Refl. Temp. [°C]	Bemærkninger
Koldeste punkt 1	12,1	0,93	19,0	-
Koldeste punkt 2	14,3	0,93	19,0	-

Arbejdsværelse
 Kuldebro i sammenføjnngen ved loftet.

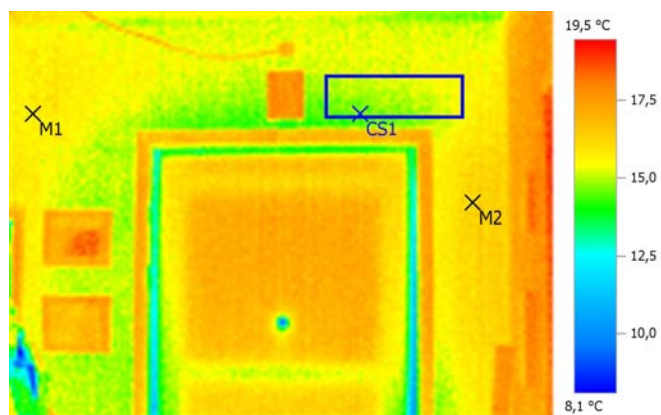
Fil:
IV_00118.BMT

Entre

Mindre kuldepåvirkning af falsen over døren.

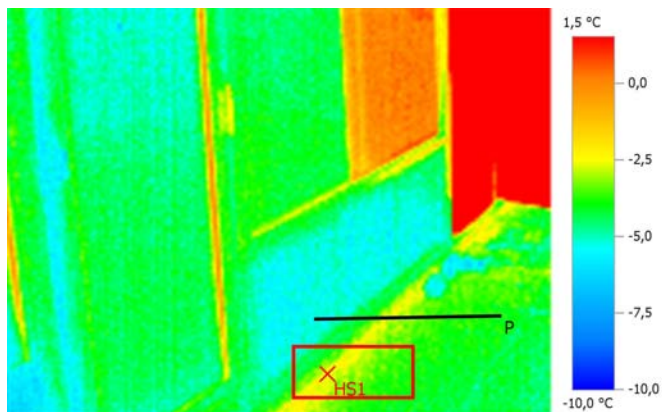
Fil:
IV_00119.BMT

Måleobjekter	Temp. [°C]	Emiss.	Refl. Temp. [°C]	Bemærkninger
Varmeste punkt 1	-2,0	0,93	-4,0	-

Havesiden mod øst
 Varmetab ved sokkelen

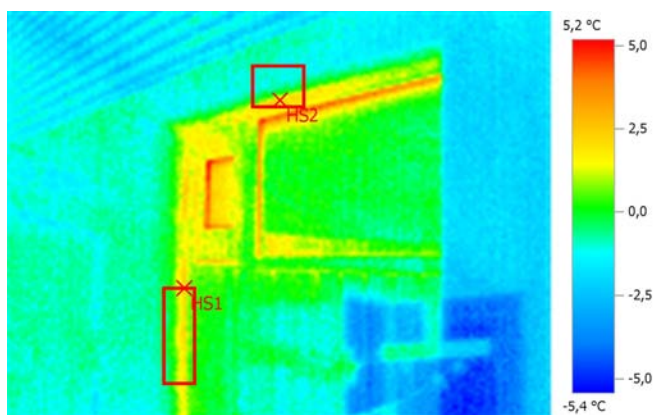
Fil:
IV_00121.BMT

Måleobjekter	Temp. [°C]	Emiss.	Refl. Temp. [°C]	Bemærkninger
Varmeste punkt 1	2,5	0,93	-4,0	-
Varmeste punkt 2	2,4	0,93	-4,0	-

Bemærkninger:
 Sydfacaden
 Varmetab ved venstre fals af vinduet /beklædning

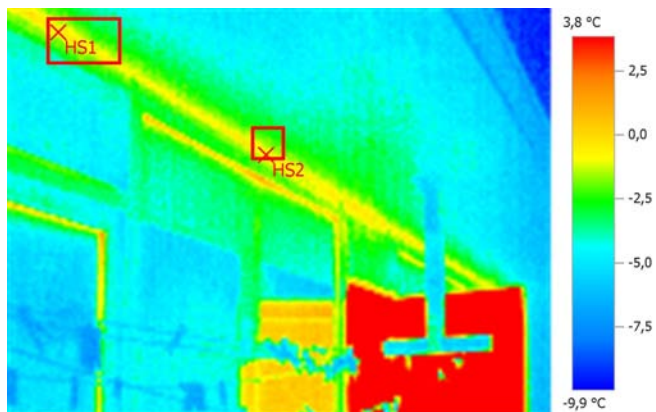
Fil:
IV_00120.BMT

Måleobjekter	Temp. [°C]	Emiss.	Refl. Temp. [°C]	Bemærkninger
Varmeste punkt 1	0,0	0,93	-4,0	-
Varmeste punkt 2	-0,3	0,93	-4,0	-

Bemærkninger:
 Havesiden mod øst.
 Varmetab gennem undersiden af udhæng.

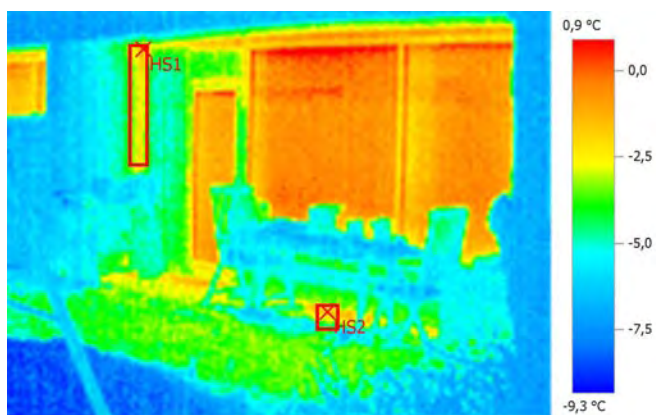
Fil:
IV_00122.BMT

Måleobjekter	Temp. [°C]	Emiss.	Refl. Temp. [°C]	Bemærkninger
Varmeste punkt 1	-1,0	0,93	-4,0	-
Varmeste punkt 2	-1,3	0,93	-4,0	-

Bemærkninger:
 Havesiden mod vest.
 Varmetab ved falsen til venstre for blændpartiet og ved sokkel.

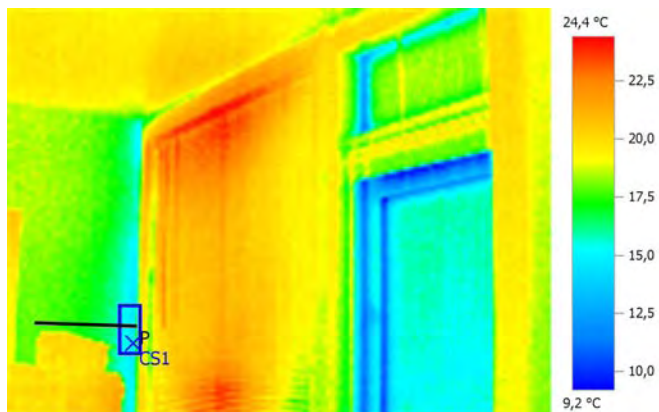
Fil:
IV_00081.BMT

Måleobjekter	Temp. [°C]	Emiss.	Refl. Temp. [°C]	Bemærkninger
Koldeste punkt 1	14,4	0,93	20,0	-

Værelse
Kuldebro bag karmen på vinduet.

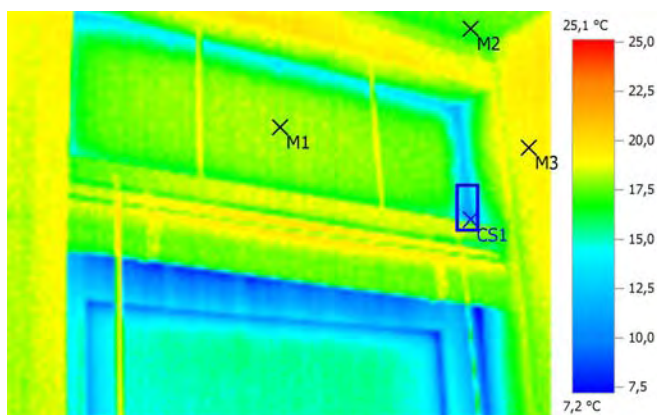
Fil:
IV_00082.BMT

Måleobjekter	Temp. [°C]	Emiss.	Refl. Temp. [°C]	Bemærkninger
Målepunkt 1	18,0	0,93	20,0	-
Målepunkt 2	17,1	0,93	20,0	-
Målepunkt 3	19,1	0,93	20,0	-
Koldeste punkt 1	10,5	0,93	20,0	-

Værelse
Dårlig tætning af fyldningen over døren

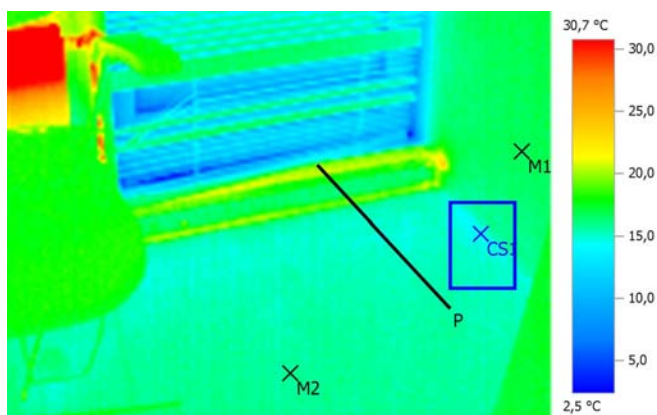
Fil:
IV_00083.BMT

Værelse

Mindre kuldezone på gulvet hvor overfladen påvirkes fra gulvkonstruktionens opbygning

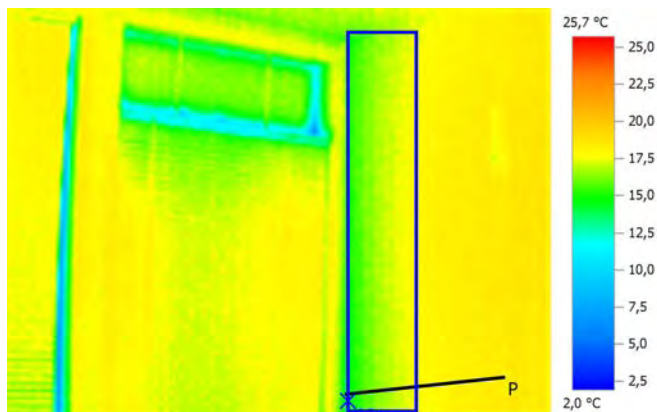
Fil:
IV_00085.BMT

Måleobjekter	Temp. [°C]	Emiss.	Refl. Temp. [°C]	Bemærkninger
Koldeste punkt 1	14,0	0,93	20,0	-

Soveværelse
 Kuldepåvirkning af væggen som støder ud mod facaden.

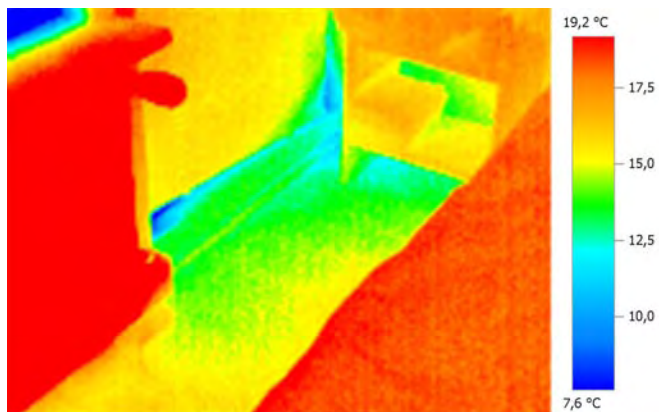
Fil:
IV_00086.BMT

Bemærkninger:
 Soveværelse
 Kuldnefald foran døren.

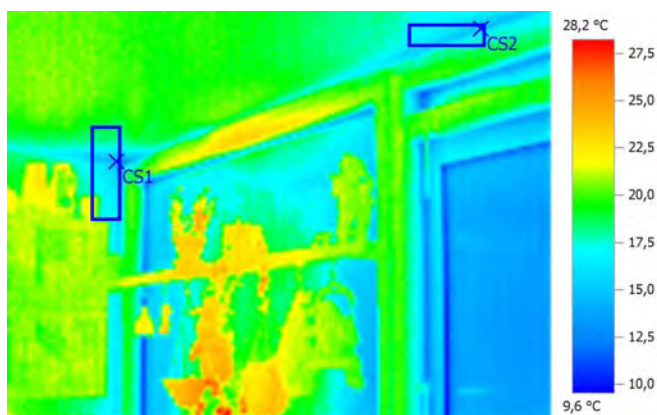
Fil:
IV_00089.BMT

Måleobjekter	Temp. [°C]	Emiss.	Refl. Temp. [°C]	Bemærkninger
Koldeste punkt 1	13,5	0,93	20,0	-
Koldeste punkt 2	14,2	0,93	20,0	-

Køkken

Kuldebro langs loftet og ned ved væggen. Kuldepåvirkningen over vinduet mindske midt på vinduet pga radiator.

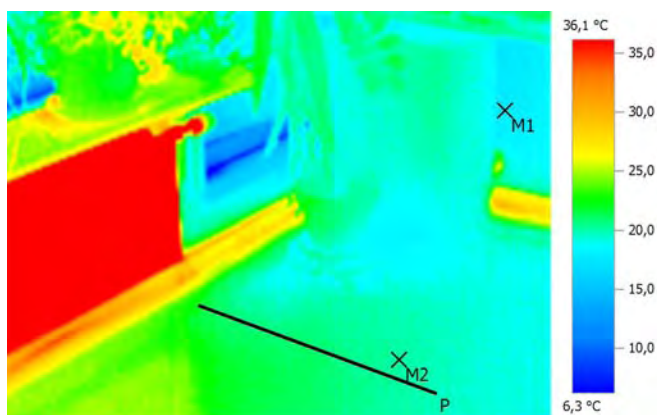
Fil:
IV_00087.BMT

Stue
 Væggen til højre i billeder er gavlen ud mod trapperum. Denne væg er koldere men ikke væsentligt nok.

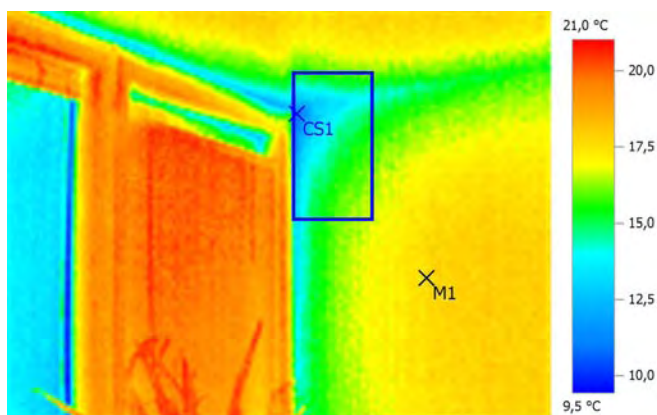
Fil:
IV_00088.BMT

Måleobjekter	Temp. [°C]	Emiss.	Refl. Temp. [°C]	Bemærkninger
Målepunkt 1	17,6	0,93	20,0	-
Koldeste punkt 1	10,7	0,93	20,0	-

Stue

Kuldebro ved overgang mellem vinduespartiet og væggen med koncentration ved loftet.

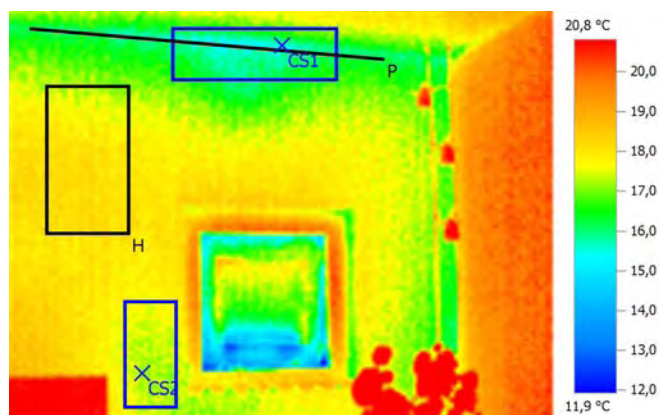
Fil:
IV_00092.BMT

Måleobjekter	Temp. [°C]	Emiss.	Refl. Temp. [°C]	Bemærkninger
Koldeste punkt 1	15,2	0,93	20,0	-
Koldeste punkt 2	16,9	0,93	20,0	-

Stue
 Væg mod gavlen /trapperummet.
 Punktvis kuldebro over vinduet samt til venstre for vinduet

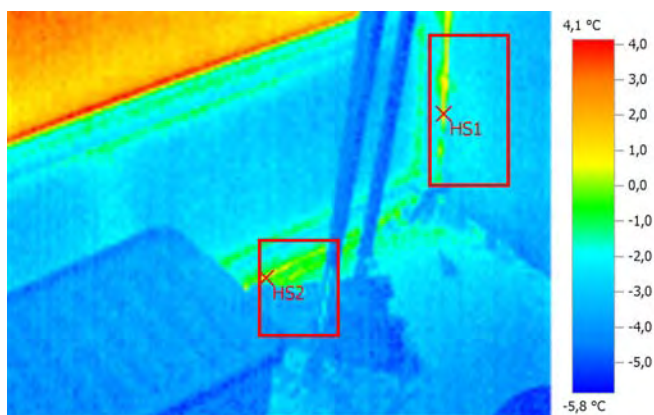
Fil:
IV_00093.BMT

Måleobjekter	Temp. [°C]	Emiss.	Refl. Temp. [°C]	Bemærkninger
Varmeste punkt 1	1,3	0,93	-4,0	-
Varmeste punkt 2	1,1	0,93	-4,0	-

Vest terrassen

Mindre varmetab ved væg og fliser
