TERMOGRAFI RAPPORT
Holmstrup
Afd. 6
Jernaldervænget, Brabrand

Undersøgelsessted: Afd. 6, Holmstrup, Brabrand

Dato for undersøgelse 23.02.2011
Udført af: Carsten Høg Christensen

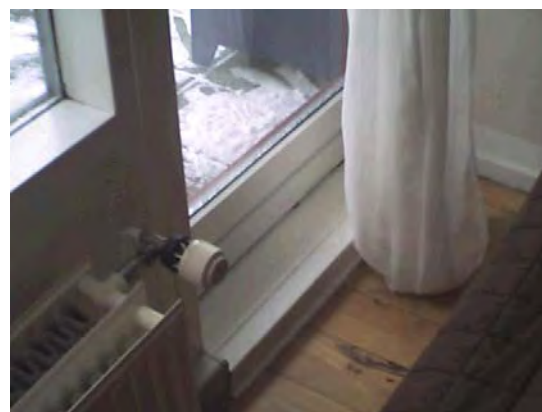
Jernaldervænget 233 C

Bemærkninger:
 Soveværelse
 Kold gulv foran døren

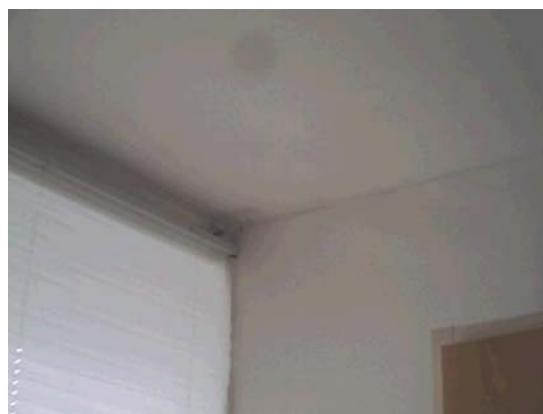
Jernaldervænget 233 C

Værelse
Kuldebro langs loftet.

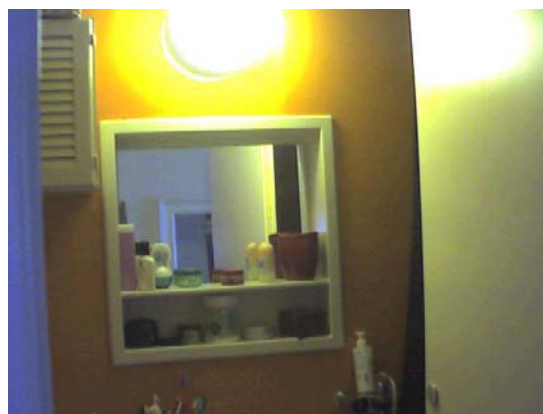
Jernaldervænget 233 C

Badeværelse

Varmepåvirkning fra hulrum bag spejlet. Vindpåvirkning er hele vejen rundt.

Undertryk i bad skyldes ventilation.

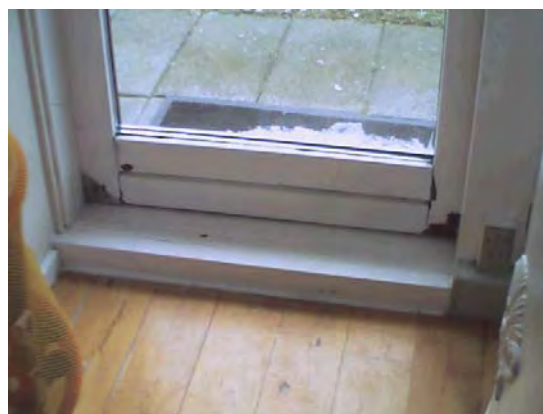
Jernaldervænget 233 C

Værelse

Dårlig tætningslister i døren.

Varmepåvirkning foran dørtrin pga. rørføring i dækliste.

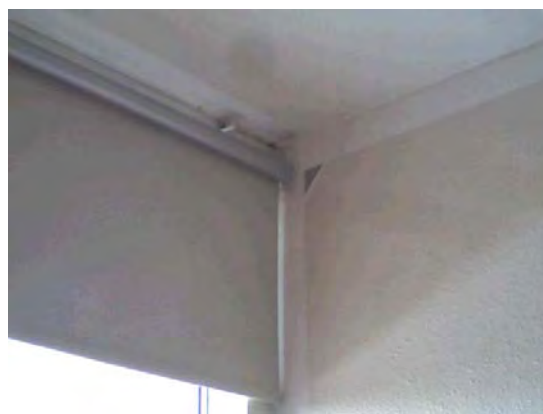
Jernaldervænget 233 C

Arbejdsværelse
 Kuldebro i sammenføjnngen ved loftet.

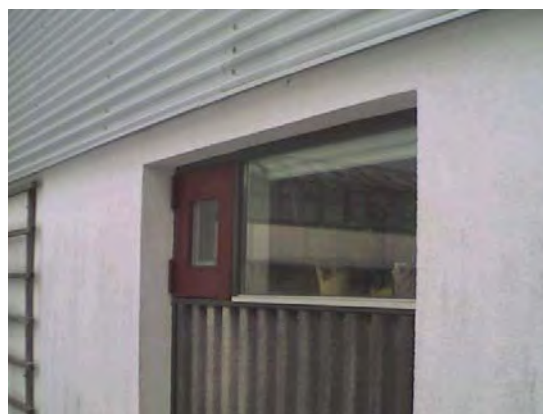
Jernaldervænget 233 C

Bemærkninger:
 Sydfacaden
 Varmetab ved venstre fals af vinduet /beklædning

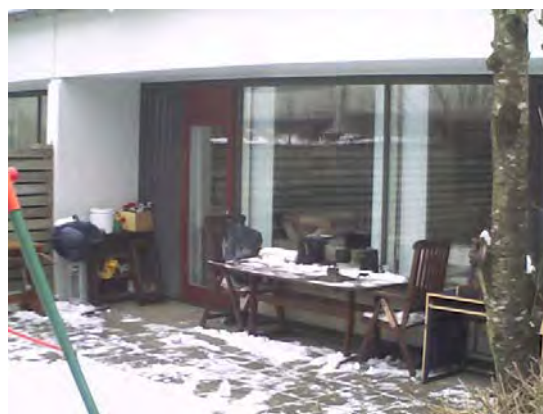
Bemærkninger:
 Havesiden mod vest.
 Varmetab ved falsen til venstre for blændpartiet og ved sokkel.

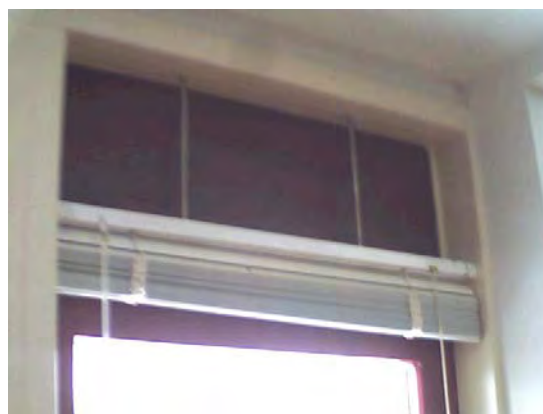
Jernaldervænget 253 1.sal.

Værelse
Dårlig tætning af fyldningen over døren

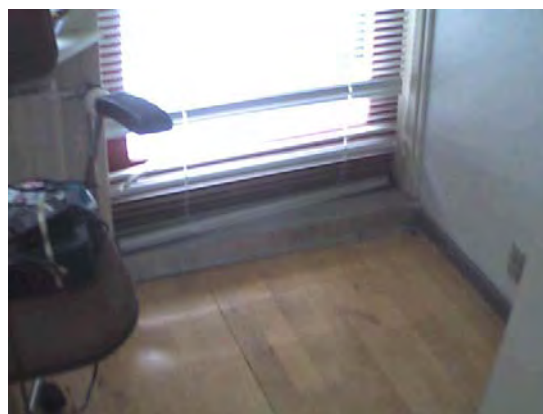
Jernaldervænget 253 1.sal.

Værelse

Mindre kuldezone på gulvet hvor overfladen påvirkes fra gulvkonstruktionens opbygning

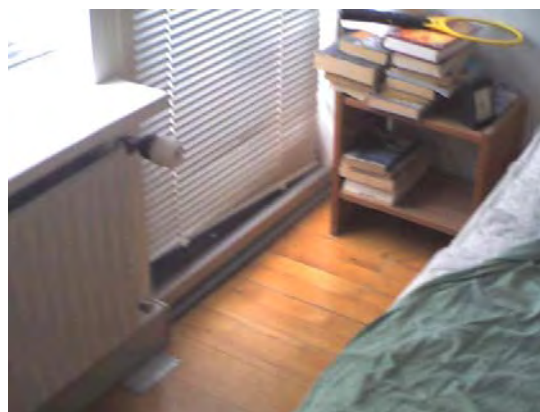
Jernaldervænget 253 1.sal.

Bemærkninger:
 Soveværelse
 Kuldnefald foran døren.

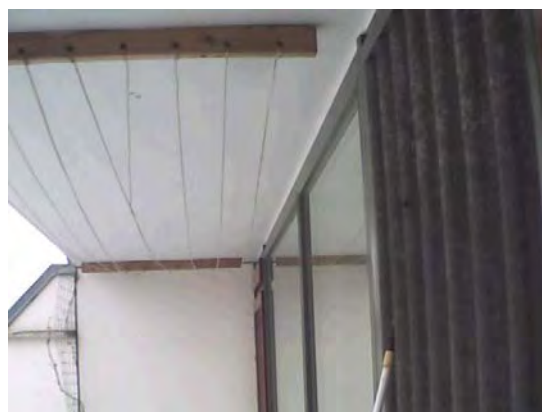
Fil:
IV_00096.BMT

Vestterrassen
 Varmetab gennem dækelemnet.

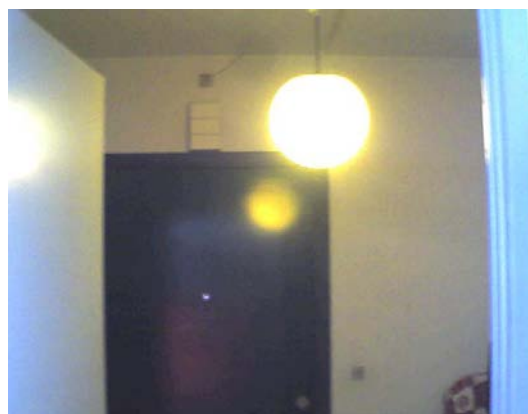
Fil:
IV_00097.BMT

Entre
Kuldebro gennem falsen på væggen til højre for døren.

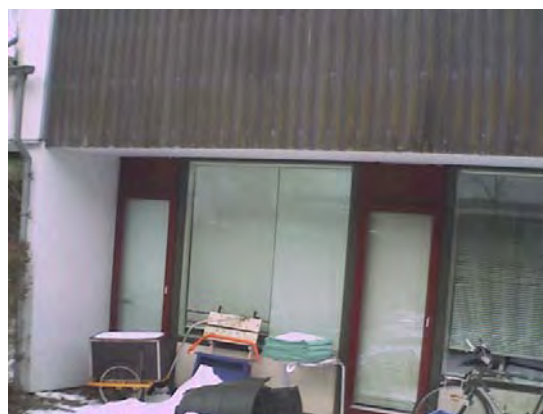
Fil:
IV_00099.BMT

Østhaven

Varmetab gennem lejlighedsskillevæggen og ved fundamnetet af samme skillevæg.

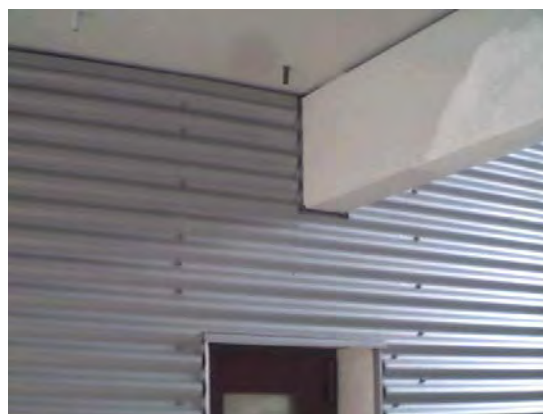
Trapperum

Mindre varmetab gennem betonbjælken.

Varmetab ved vinduet.

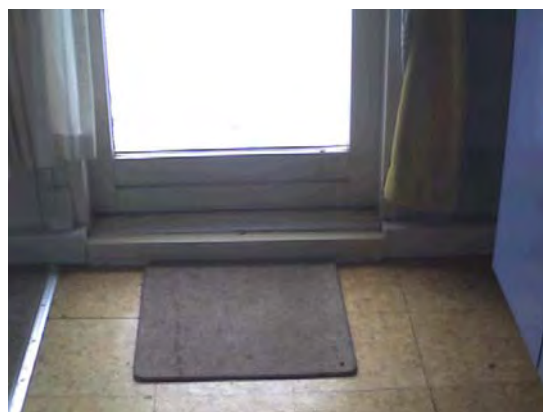
Fil:
IV_00127.BMT

Køkken

Kuldebro gennem væggen lige over rørføringen som kompensere for kuldepåvirkningen.

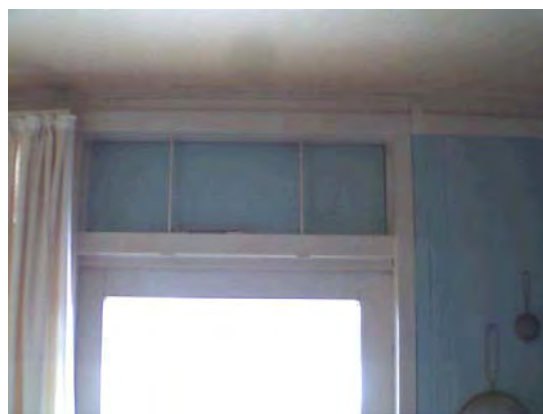
Fil:
IV_00128.BMT

Køkken
 Utæt dør og fyldning over døren.

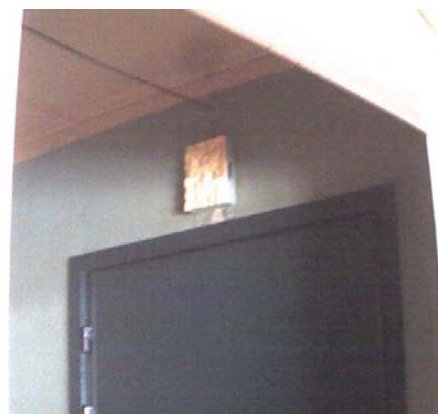
Entre

Kold overflade på hele væggen mod trapperum.

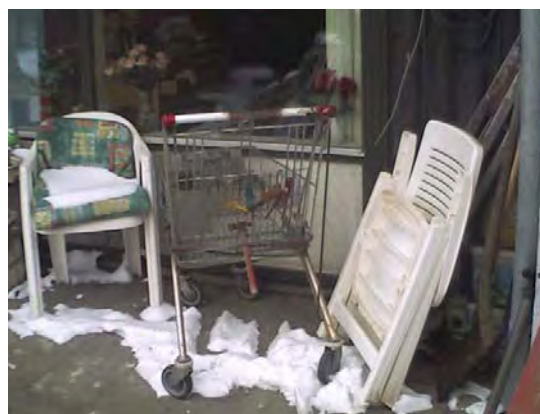
Bemærkninger:
 Havesiden
 Varmetab gennem sokkel.

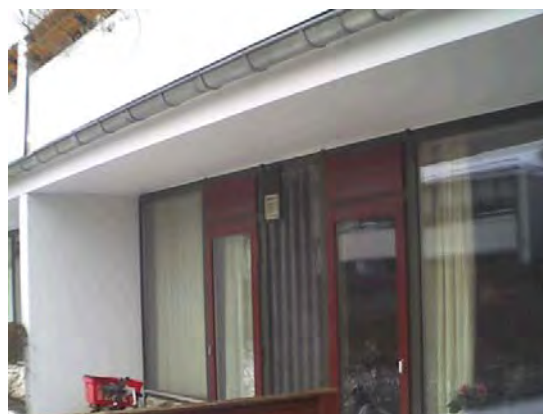
Havesiden mod øst
 Varmetab ved skillevæggen til venstre for vinduespartiet.
 Varmetab gennem dækkonstruktionen.
 Utætte fylder/lemme over dørene.

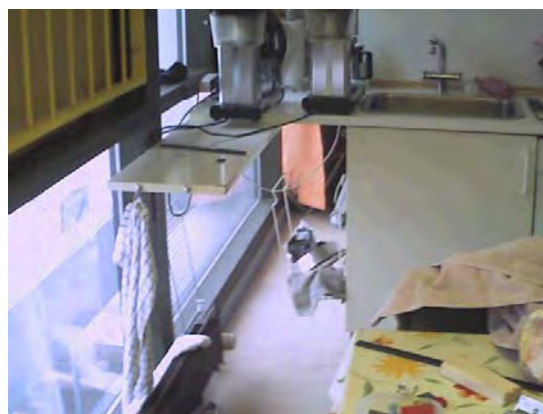
Klublokale
 Massiv kuldeneffald foran vinduet.

Placeringen af radiatorvarmen gør at den negative påvirkning til rummet ikke er væsentlig. Det er vil dog være nødvendigt med en gennemgang af alle vindues- og dørelementer hvor lister og beslag smøres og justeres.

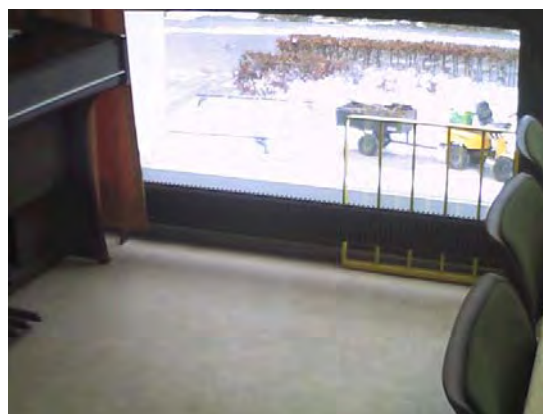
Klublokale

Kuldezone langs guvlet under vinduet
